DRAGAGEM DE MANUTENÇÃO DA BACIA DE MANOBRA DO TERMINAL SUL

MEMÓRIA DESCRITIVA

RELATÓRIO DE MONITORIZAÇÃO AMBIENTAL

Recolha e Caracterização de Amostras de Sedimentos do Terminal Sul do Porto de Aveiro

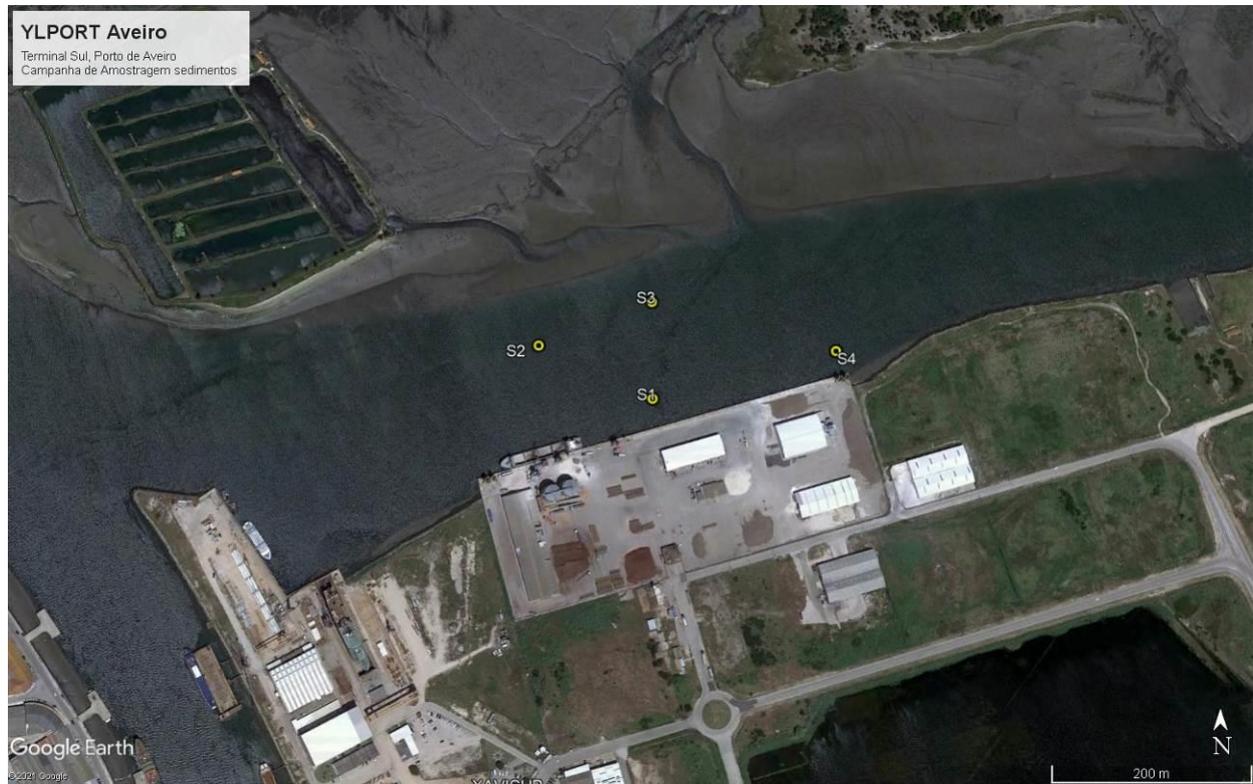
Fig. 1 – Localização dos pontos de amostragem realizados no Terminal Sul do Porto de Aveiro (in Google Earth).

Estação	Comprimento pretendido (m)	Comprimento atingido (m)	Amostras homogeneizadas (m)	Georreferenciação	
				Long	Lat
S1	2.00	1.50	1	-8.682472°	40.638439°
S2	2.00	2.00	1	-8.683819°	40.638997°
S3	2.00	2.00	1	-8.682414°	40.639417°
S4	2.00	2.00	1	-8.680069°	40.638931°
TOTAL AMOSTRAS			4

Na Fig. 1 apresenta-se a localização dos pontos de amostragem realizados nesta campanha realizada no Terminal Sul do Porto de Aveiro.

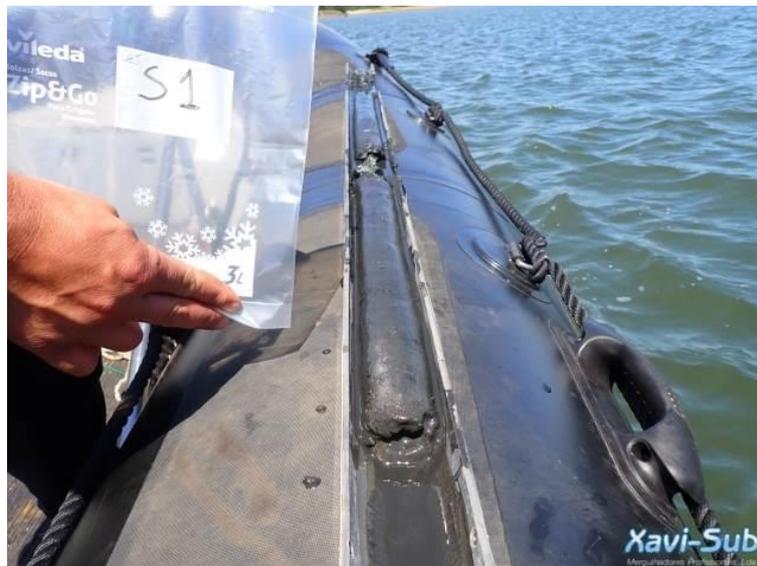
Fig. 2 – Core S1 (1,50m)

Na estação de amostragem S1 não foi possível atingir a profundidade previamente definida de 2.0 metros, dado que a partir da profundidade 1,50 m o fundo é composto por material solidificado, aparentemente cimento/argamassa.

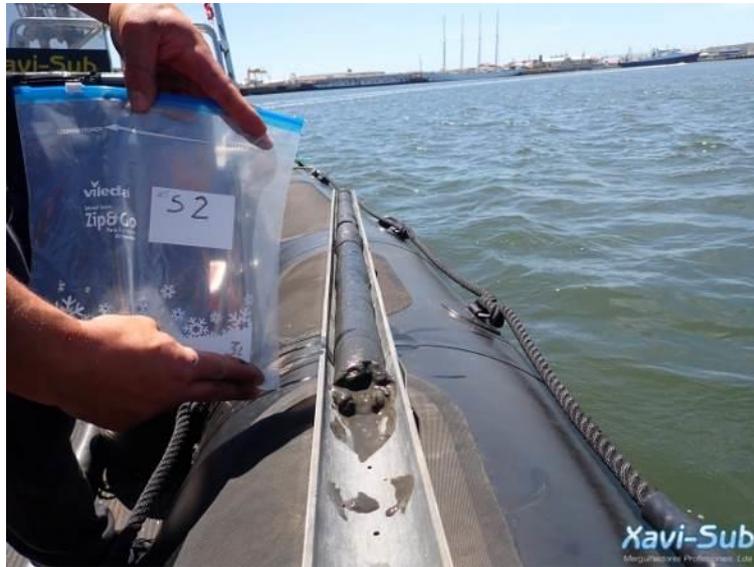
Fig. 3 – Core S2 (2,0m)

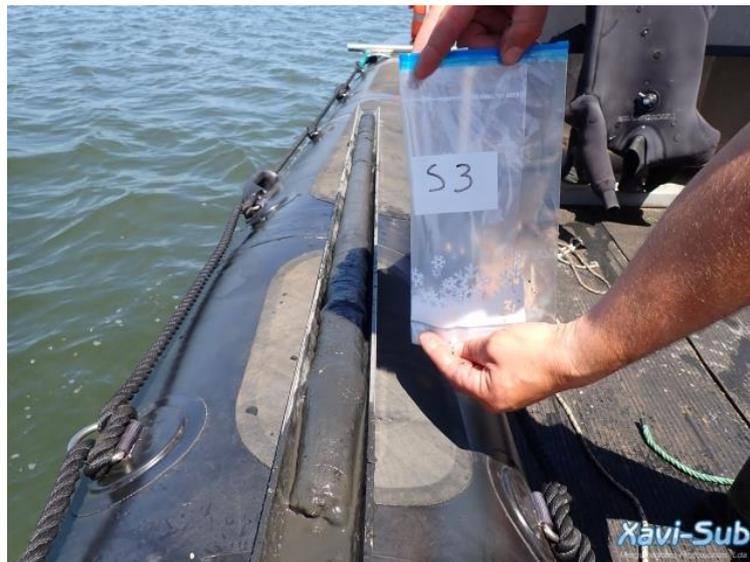
Fig. 4 – Core S3 (2,0m)

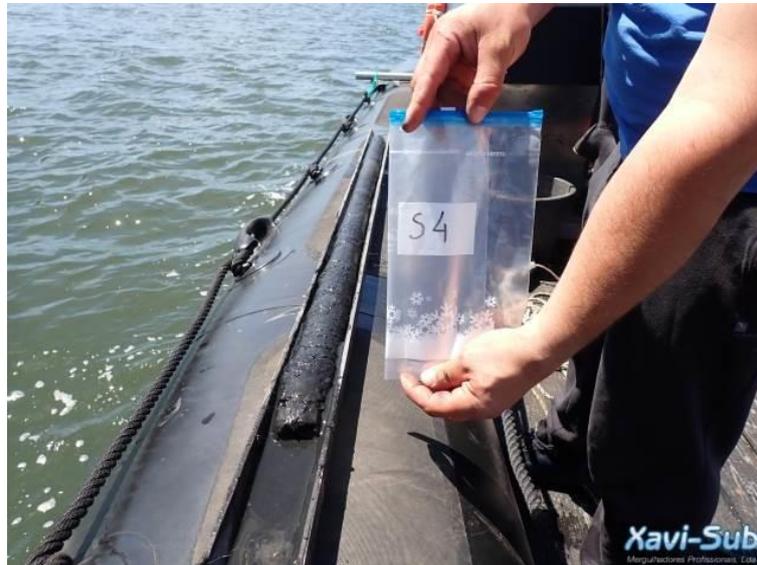
Fig. 5 – Core S4 (2,0m)

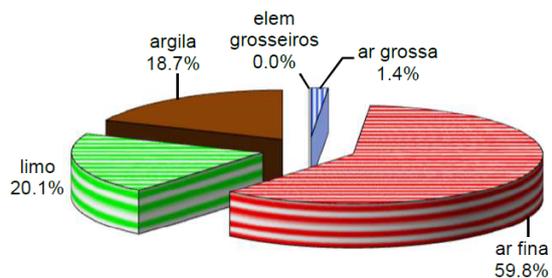
teor de elementos grosseiros (> 2 mm)* -	0 g kg ⁻¹
teor de areia grossa (0,2 - 2 mm)** -	14 g kg ⁻¹
teor de areia fina (0,02 - 0,2 mm)** -	598 g kg ⁻¹
teor de limo (0,002 - 0,02 mm)** -	201 g kg ⁻¹
teor de argila (< 0,002 mm)** -	187 g kg ⁻¹

classe de textura*** - franco

Gráfico 1 – Análise granulométrica do ponto de amostragem 08486/21 - S1

Relativamente à análise granulométrica de todos os sedimentos colhidos, verifica-se que apenas o ponto S1 apresenta a classificação franco, sendo que os restantes três pontos apresentam classificação de franco-argilo-arenoso.

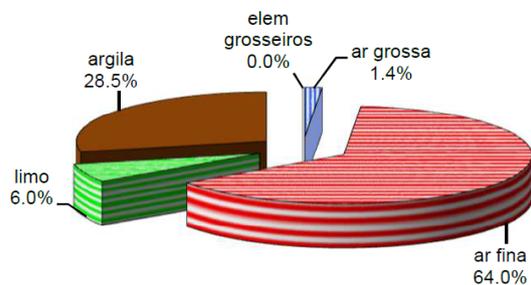
teor de elementos grosseiros (> 2 mm)* -	0 g kg ⁻¹
teor de areia grossa (0,2 - 2 mm)** -	14 g kg ⁻¹
teor de areia fina (0,02 - 0,2 mm)** -	640 g kg ⁻¹
teor de limo (0,002 - 0,02 mm)** -	60 g kg ⁻¹
teor de argila (< 0,002 mm)** -	285 g kg ⁻¹

classe de textura*** - franco-argilo-arenoso

Gráfico 2 – Análise granulométrica do ponto de amostragem 08487/21 - S2

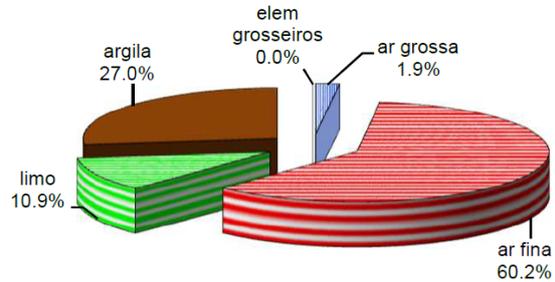
teor de elementos grosseiros (> 2 mm)* -	0 g kg ⁻¹
teor de areia grossa (0,2 - 2 mm)** -	19 g kg ⁻¹
teor de areia fina (0,02 - 0,2 mm)** -	602 g kg ⁻¹
teor de limo (0,002 - 0,02 mm)** -	109 g kg ⁻¹
teor de argila (< 0,002 mm)** -	270 g kg ⁻¹

classe de textura*** - franco-argilo-arenoso

Gráfico 3 – Análise granulométrica do ponto de amostragem 08488/21 - S3

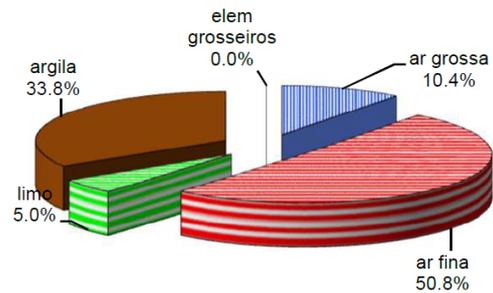
teor de elementos grosseiros (> 2 mm)* -	0 g kg ⁻¹
teor de areia grossa (0,2 - 2 mm)** -	104 g kg ⁻¹
teor de areia fina (0,02 - 0,2 mm)** -	508 g kg ⁻¹
teor de limo (0,002 - 0,02 mm)** -	50 g kg ⁻¹
teor de argila (< 0,002 mm)** -	338 g kg ⁻¹

classe de textura*** - franco-argilo-arenoso

Gráfico 4 – Análise granulométrica do ponto de amostragem 08489/21 - S4

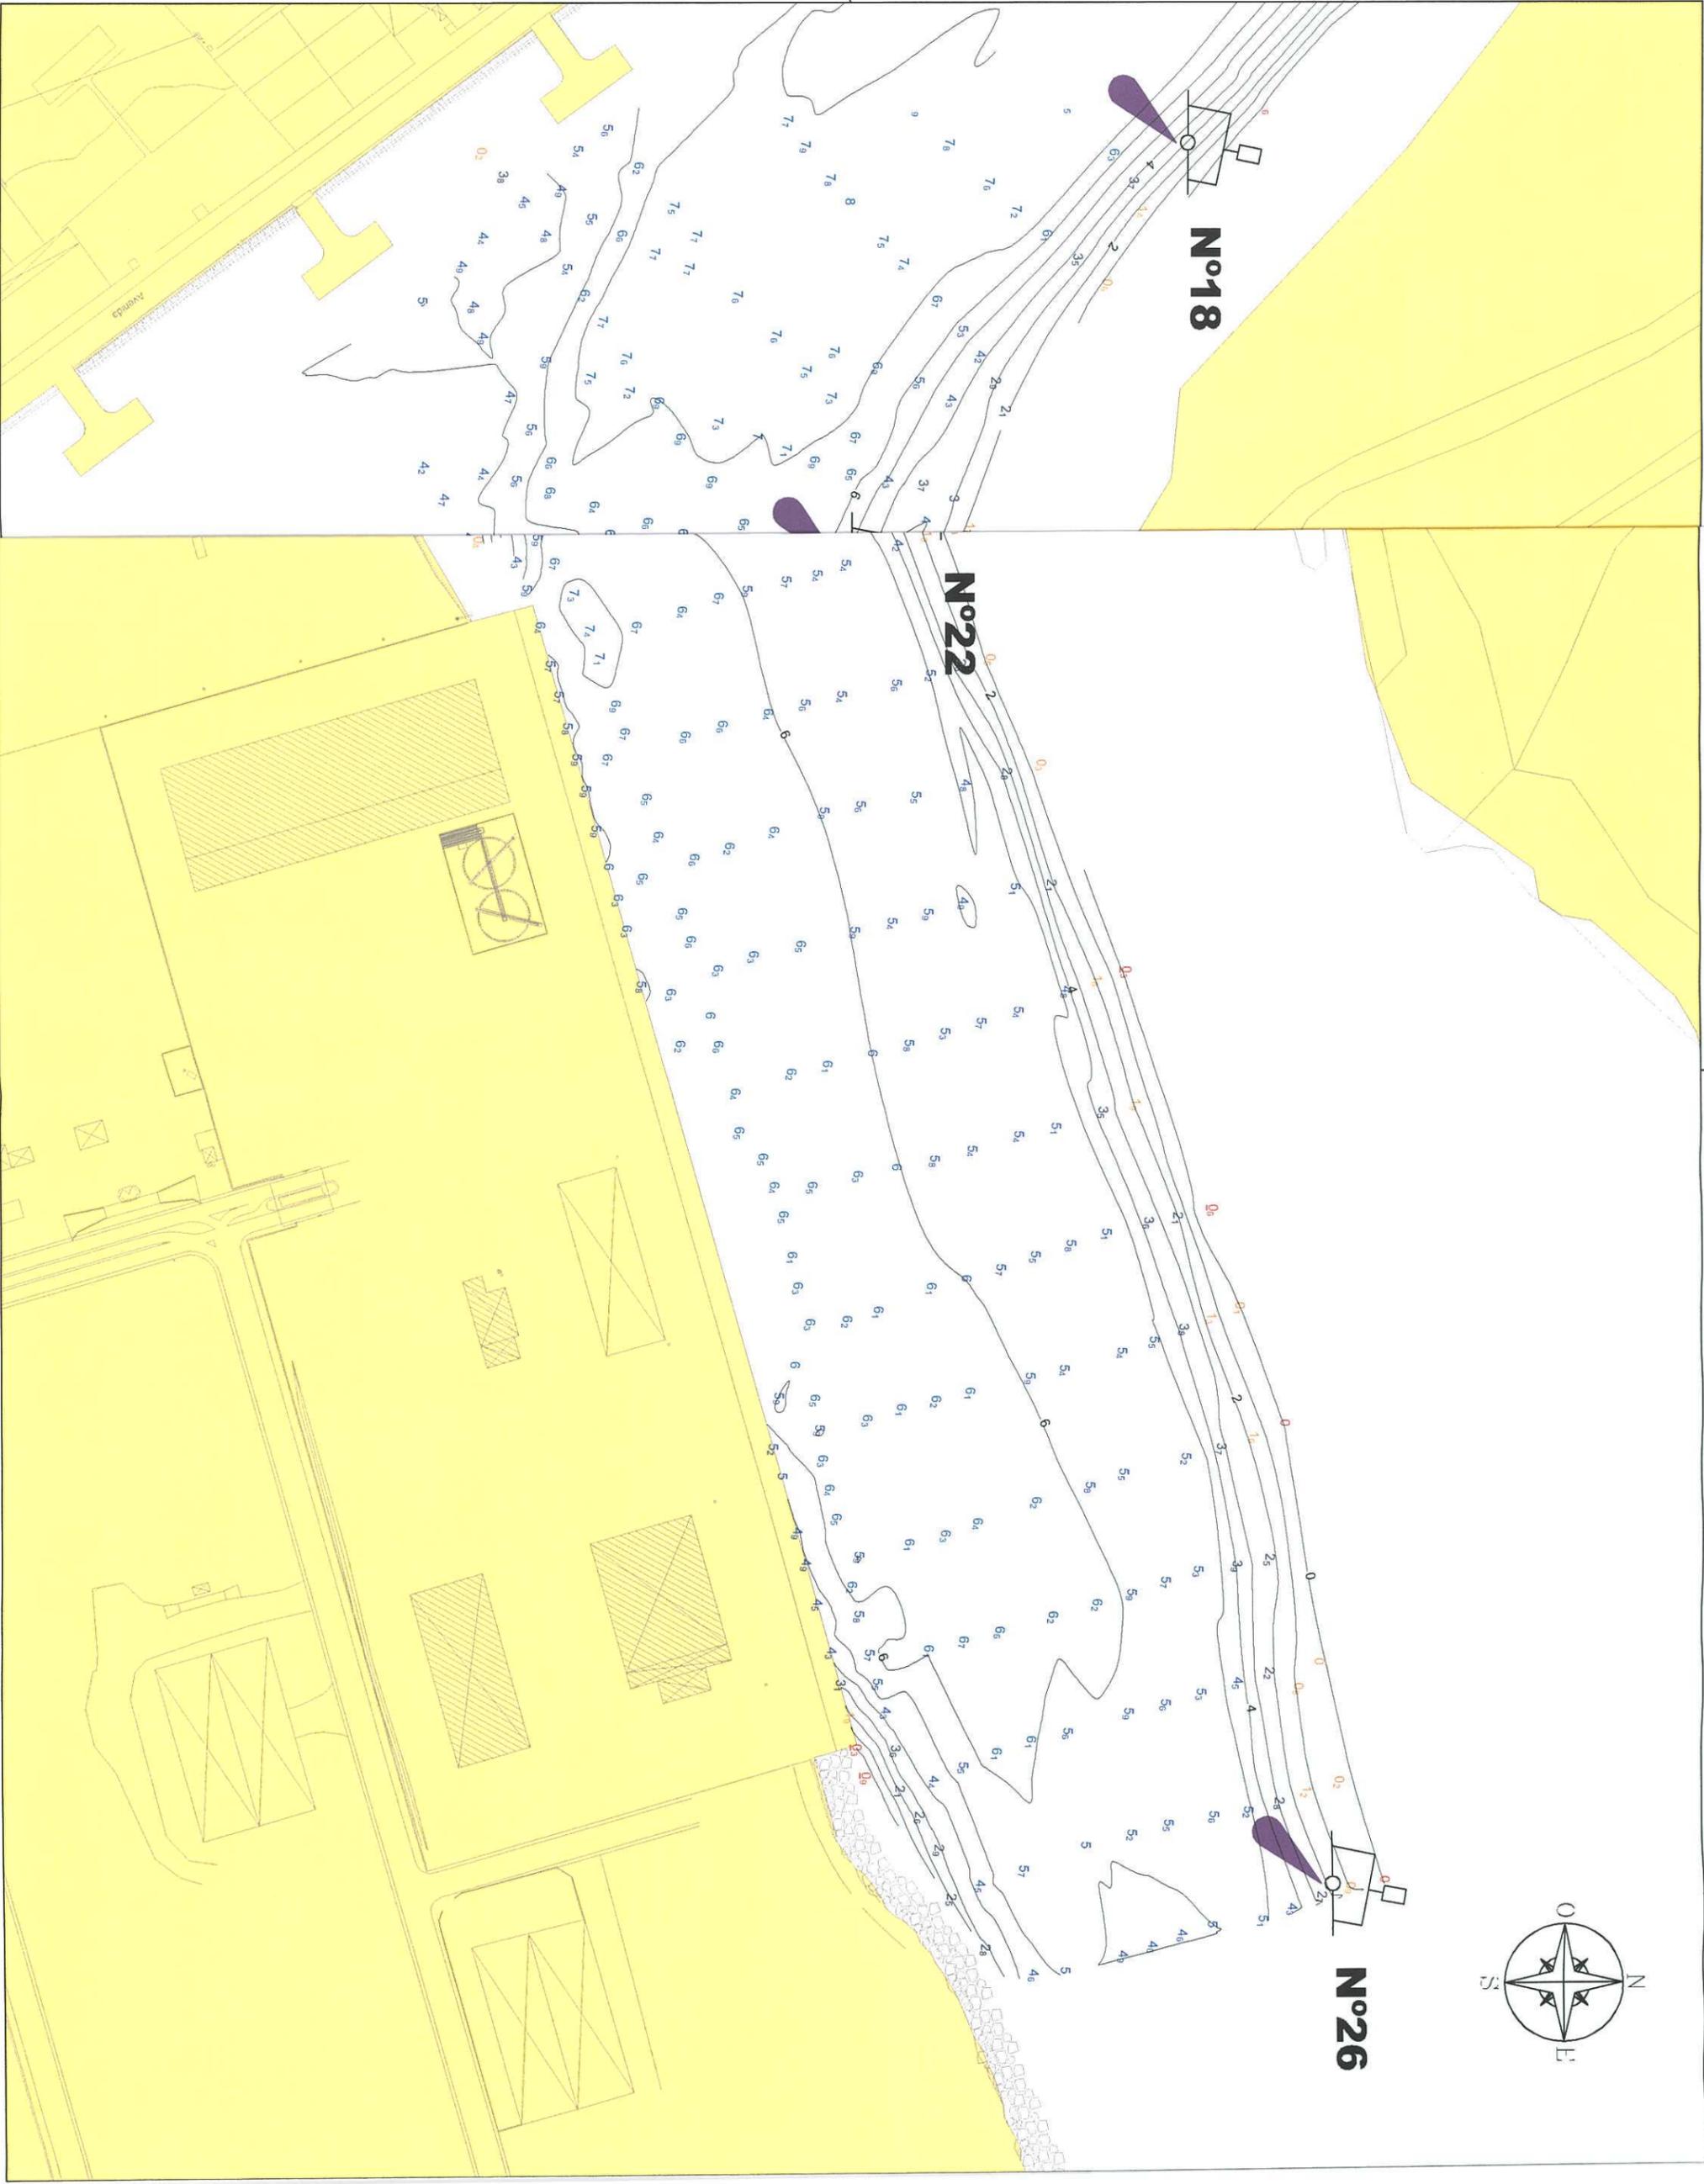
PROJECTO ZONA PORTUÁRIA DE AVEIRO TERMINAL SUL HIDROGRAFIA NOTA: Cotas referenciadas ao Zero Hidrográfico (Z.H=-2.0 MSL)

DESIGNAÇÃO LEVANTAMENTO HIDROGRÁFICO (maio 2022)				A P A - ADMINISTRAÇÃO DO PORTO DE AVEIRO, S.A. EDIFÍCIO 8 FORTI DA BARRA - 3830-080 GAFAINHA DA NAZARE APARTADO 01 3834-008 GAFAINHA DA NAZARE TEL. 351 234303300 - FAX. 351 234303308 EMAIL: geral@portodeaveiro.pt www.portodeaveiro.pt	
PROJECTADO	Eng. Garla Garrido	PROJ. Nº	.	DATA	AGOSTO 2022
DESENHADO	Pedro Paiva	SUBSTITUI	.	ESCALAS	1:2000
VERIFICADO	.	SUBSTITUIDO	.		
APROVADO	.	.	.	DESENHO Nº 001/1

- 1.1. Os trabalhos de dragagem envolvem a reposição da cota de dragagem = 6,0 (Z.H.) em toda a bacia de manobra, definida a norte pelo alinhamento das bóias n.ºs 22 e 26 e a Sul pelo alinhamento das defensas do cais, excluindo os 20 m de cais a montante.
- 1.2. A inclinação prevista para os taludes laterais é de 1/5 (1 na vertical e 5 na horizontal).
- 1.3. A executante dos trabalhos encontra-se em processo de seleção.
