MEMÓRIA DESCRITIVA E JUSTIFICATIVA PARA PEDIDO DE TUPEM RELATIVO A INFRAESTRUTURAS E EQUIPAMENTOS

1.1. Cabos submarinos de transporte de energia

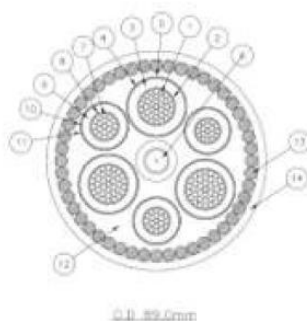
Figura 1 – Esquema do cabo elétrico danificado.

O cabo 1 trata-se de um cabo estático, com cerca de 6 km de comprimento e 89 mm de diâmetro, que se encontra enterrado no atravessamento do cordão dunar e praia. Na sua restante extensão, a maior parte (cerca de 5 km) do cabo foi colocado sobre o fundo marinho (não foi enterrado); no entanto, atualmente encontra-se, parcialmente, coberto, devido aos movimentos naturais dos sedimentos resultantes do elevado hidrodinamismo na área. O cabo consiste em cinco condutores de cobre, isolados com borracha de etileno-propileno, revestido de fibra e polipropileno espiral, conforme esquema apresentado na Figura 1.

Cabo estático

- 3 x 95mm² condutores de cobre
- 3 x 165mm² condutores de cobre
- Isolamento em borracha de etileno-propileno
- 1 conjunto de fibra
- Rolos de polipropileno espiral

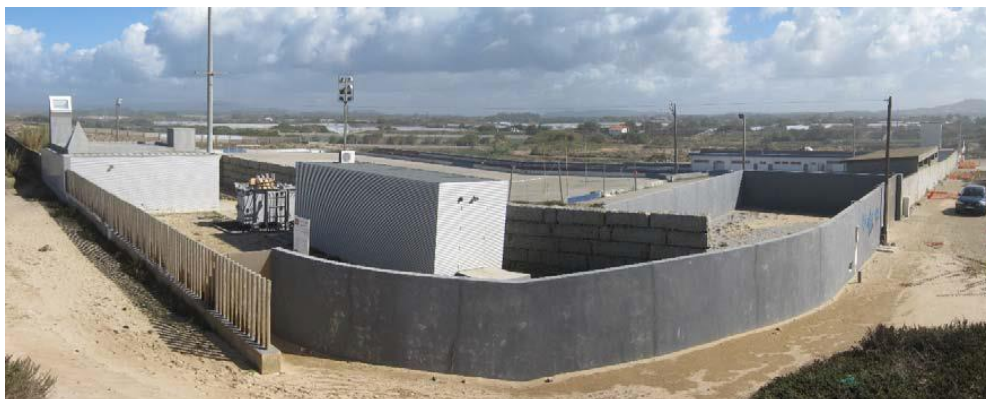
Figura 3 - Subestação elétrica

A subestação elétrica foi instalada em 2001, em terrenos pertencentes à junta de freguesia, e contígua às instalações de um clube desportivo local. Atualmente, esta subestação encontra-se em funcionamento e foi a subestação elétrica de serviço para o Windfloat 1. Com uma área de cerca de 824 m², a subestação compreende dois edifícios e um transformador colocado ao ar livre (Figura 3 e Figura 5). Todo o perímetro da subestação está murado. Um dos edifícios é a sala de controlo, de onde são dirigidas as operações. Está equipado com instalações sanitárias. Anexo a este edifício existe um gerador a diesel numa sala com capacidade de extração de fumos.

O outro edifício contém toda a aparelhagem elétrica de potência e é onde liga o cabo submarino.

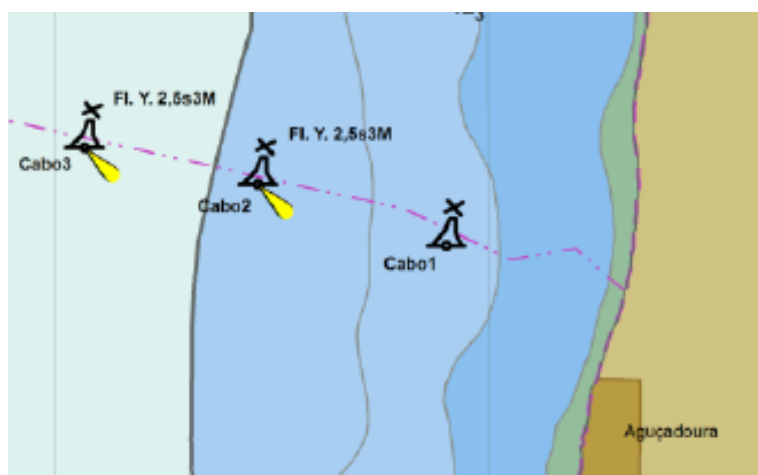
Figura 9- Plano de assinalamento marítimo do cabo.

O cabo estará assinalado com 3 boias de sinalização marítima, mantendo as condições de assinalamento anteriores e conforme se ilustram na Figura 9. As características da marca são apresentadas na Tabela 3.
