# ALIMENTAÇÃO ARTIFICIAL DO TROÇO COSTEIRO QUARTEIRA-GARRÃO (LOULÉ)

## PROJETO DE EXECUÇÃO

Elaborado por  
Sebastião Braz Teixeira

Faro, abril 2020

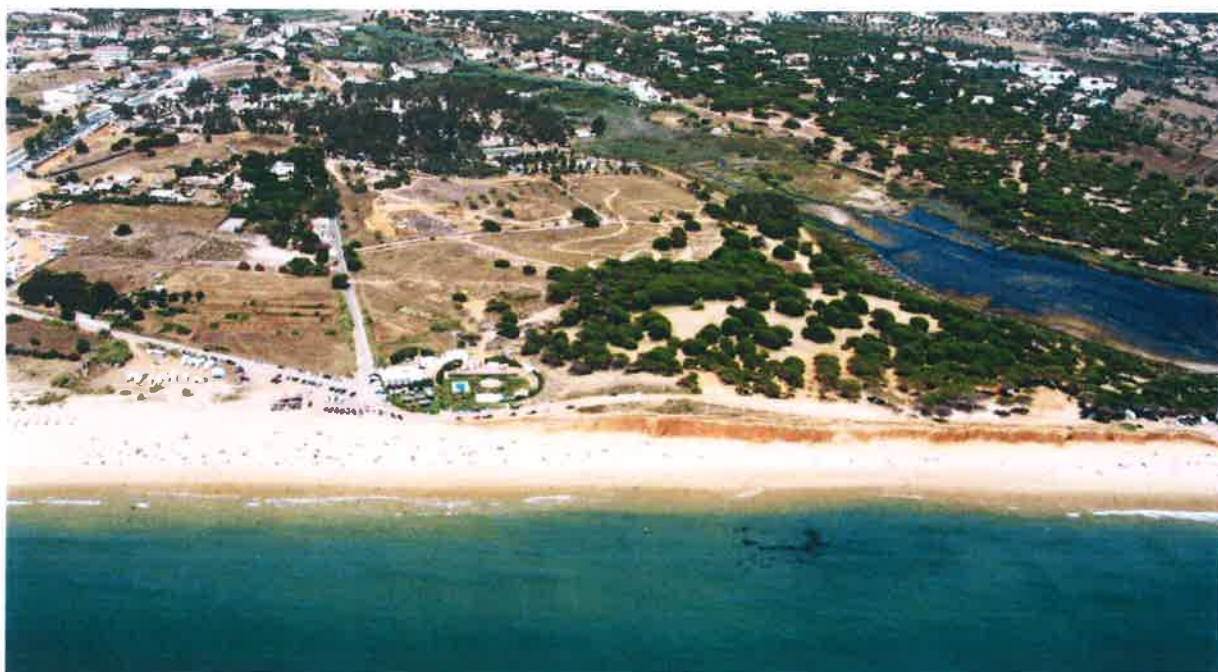
Figura 6 - A praia e arriba do Forte Novo, em 2 agosto de 2006. Note-se, na zona imersa, as ruínas do forte, destruído, no final da década de 1970, em consequência do recuo da arriba. No lado direito da foto, o plano de água da lagoa costeira de Almagem.

Forte Novo (fig. 6) a partir de 1974, imediatamente após a construção das estruturas, passou na zona do Trafal durante a década de 1980, varreu o litoral de Vale de Lobo entre 1983 e 1990 e atingiu o Garrão entre 1990 e 1993, reduzindo progressivamente a sua intensidade de poente para nascente. A evolução temporal das taxas de recuo da totalidade do troço costeiro entre Quarteira e o Garrão nas últimas décadas (fig. 7) mostra claramente o efeito do incremento da erosão associado à construção das obras marítimas.

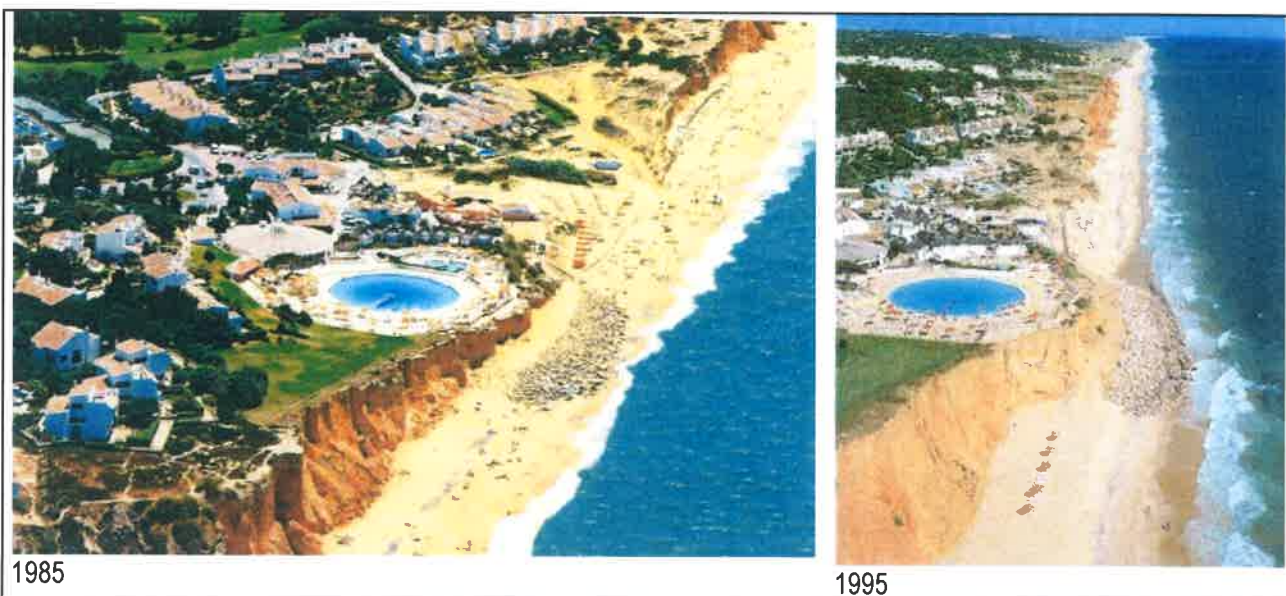
Figura 8 – O enrocamento da piscina de Vale do Lobo.

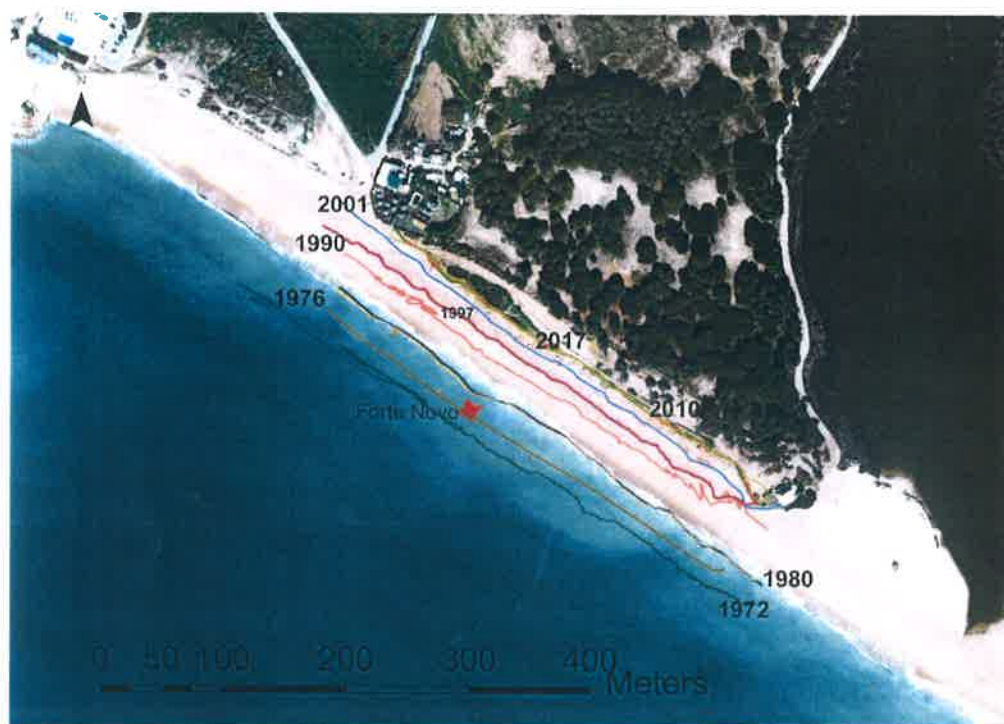
Figura 12 – Evolução espacial da crista da arriba no Forte Novo, entre 1972 e 2017 (base ortofoto de 2014)

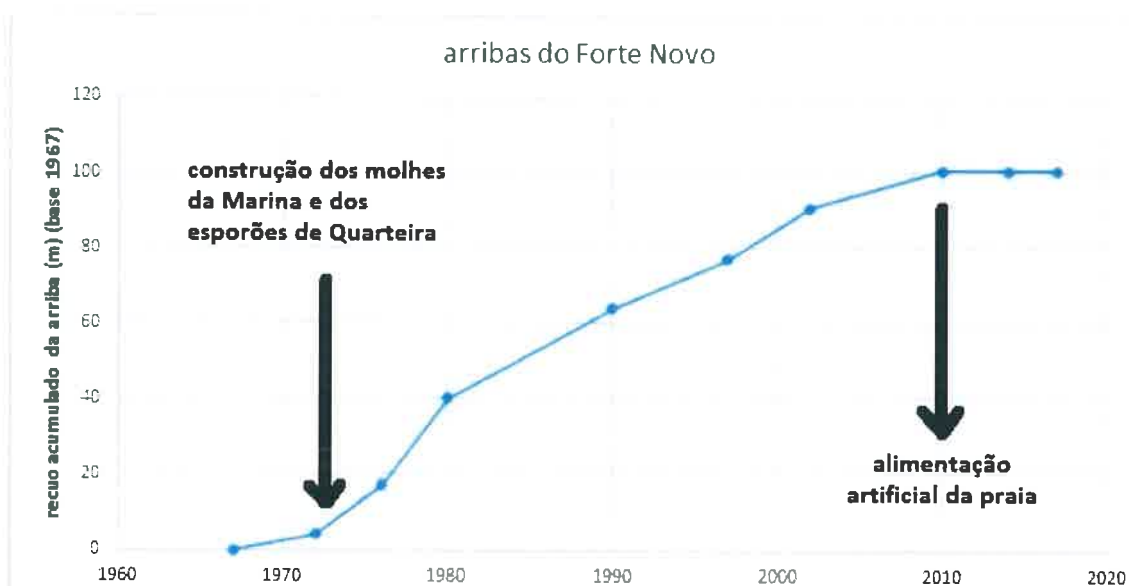
Figura 13 – Efeito das intervenções no recuo das arribas do Forte Novo (1967-2017)

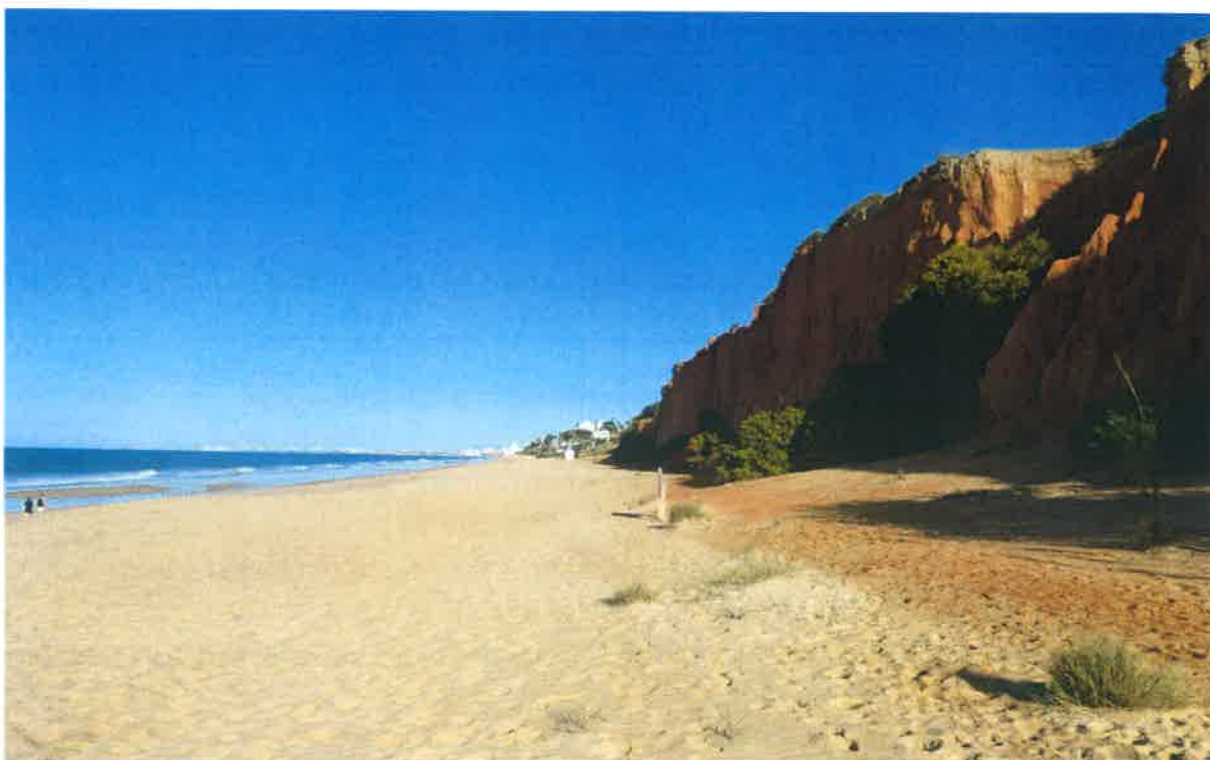
Figura 24- Cones de dejeção depositados e preservados na base da arriba de Vale do Lobo. Foto de 23 mar 2019.

Enquanto se mantiver a praia reforçada, evitando o ataque direto da ondulação na base das arribas, as vertentes terão evolução exclusivamente dependente da erosão subaérea, de que resultará necessariamente ravinamento das suas faces expostas e subsequente deposição de cones de dejeção na sua base, à semelhança do que tem vindo a verificar-se nas arribas de Vale de Lobo (fig. 23). Estes cones acumulados na base das arribas constituem verdadeiras estruturas de defesa do pé dos taludes que conferem resistência adicional à erosão costeira, elemento natural suplementar de estabilidade das arribas. Esta estrutura natural adicional de defesa das arribas configura um benefício suplementar para a estabilidade do troço em causa, conferindo incremento temporal de salvaguarda do ataque direto das ondas na base das arribas.
